# UN IMMEUBLE EMBLÉMATIQUE RETROUVE SA SPLENDEUR

L'immeuble Lister de Hamilton émerge glorieusement du délabrement, aidant à rajeunir le centre-ville.

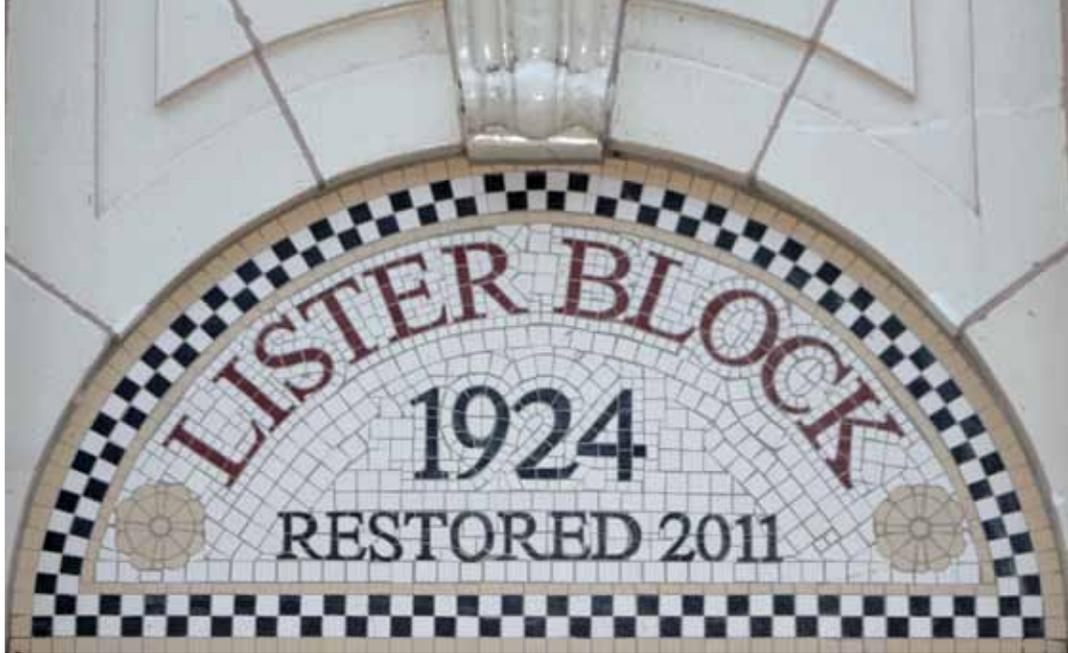
En mai dernier, après la magnifique restauration de l'immeuble Lister, l'heure est aux ultimes préparatifs à son dévoilement.

**En médaillon :** Une section de l'extérieur en terracotta vitrifiée dégradée par des graffitis, souillée, abîmée et mutilée, avant le début des travaux en 2009.

*The magnificently restored Lister Block being prepped for its reveal last May.*

***Inset:*** A section of the glazed terra cotta exterior with graffiti, soiling, damage and missing pieces before work began in 2009.

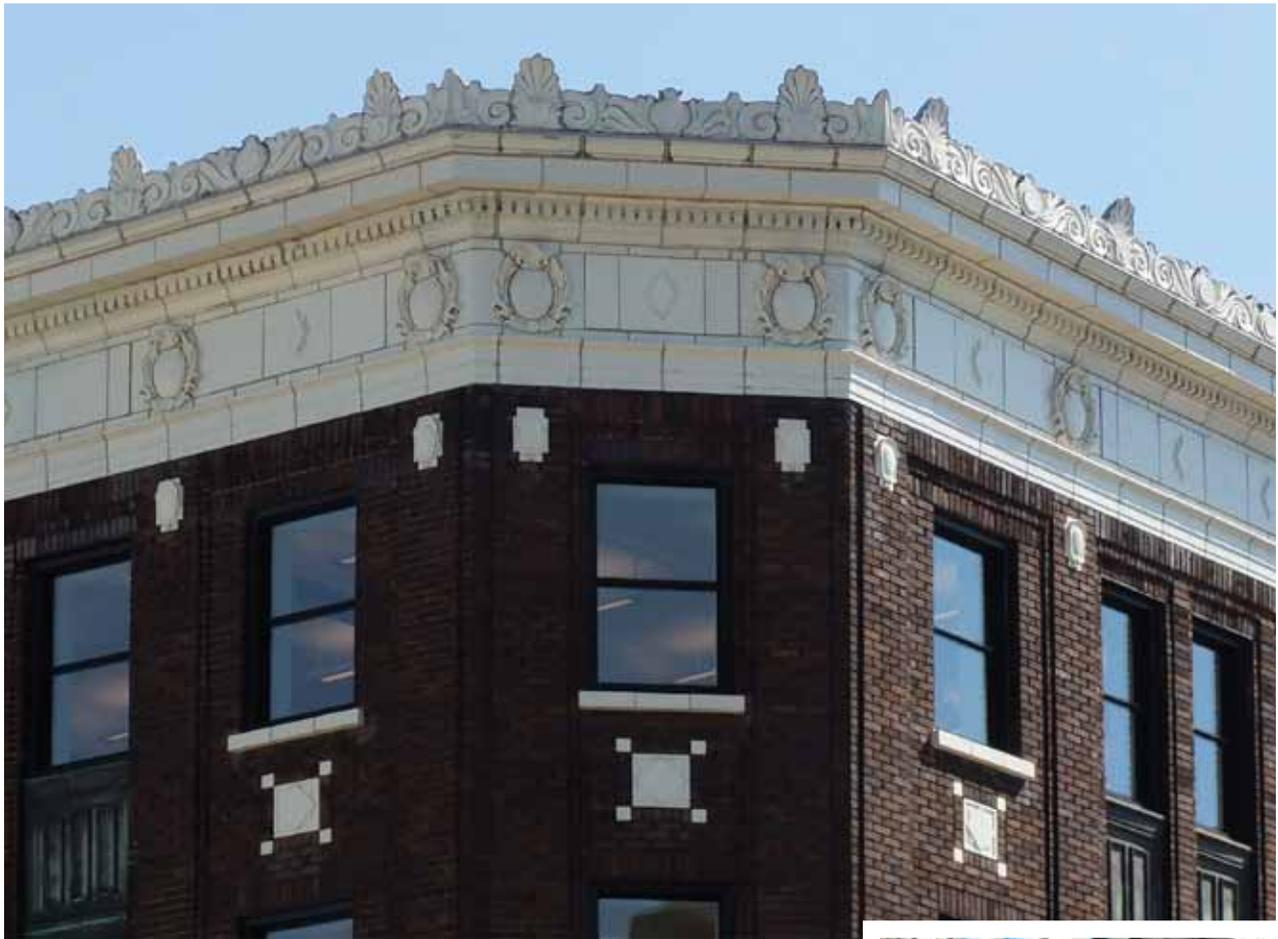
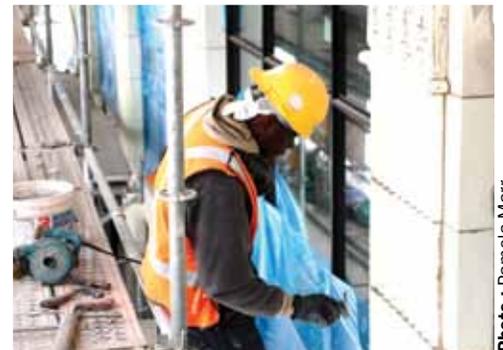
Toutes les unités de terracotta vitrifiée de la corniche ont été conservées et remplacées, en tentant de préserver le plus possible de matériel d'origine.

**En médaillon :** La préparation de la terracotta vitrifiées pour des travaux de nettoyage et de restauration.

*All the glazed terra cotta units of the cornice were retained and repaired, with emphasis on conserving as much of the original material as possible.*

**Inset:** *Preparing the glazed terra cotta for cleaning and restoration work.*

Le célèbre parement extérieur en brique striée foncée de l'immeuble Lister, qui n'avait pas changé depuis 1924, a été nettoyé et rejointoyé. La terracotta a été enlevée, réparée

et remise en place en utilisant de nouvelles fixations. Les pièces qui étaient trop endommagées ont été remplacées par des reproductions en béton préfabriqué. Les châssis de fenêtre en bois originaux des quatre étages supérieurs ainsi que les vitrines encadrées de cuivre des magasins du deuxième niveau ont été conservés dans les trois baies les plus à l'est sur la rue King William. Les autres ont été remplacés par de l'aluminium ayant une traverse intermédiaire et des proportions semblables aux originaux. Les impostes décoratives à vitre prismatique et les devantures de magasin aux garnitures de chêne donnant sur la rue King William et sur la rue James Nord ont été restaurées ou reproduites.

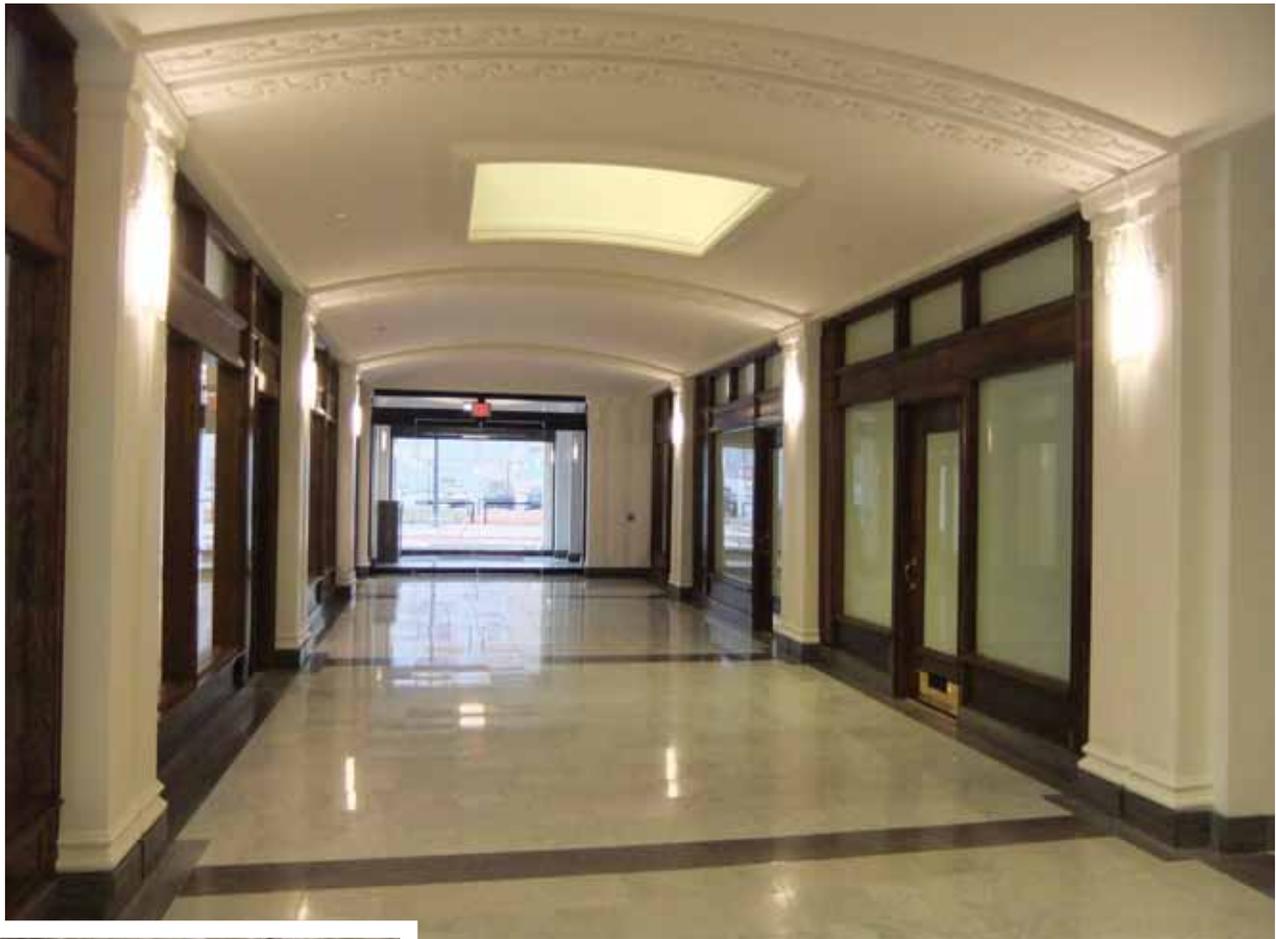
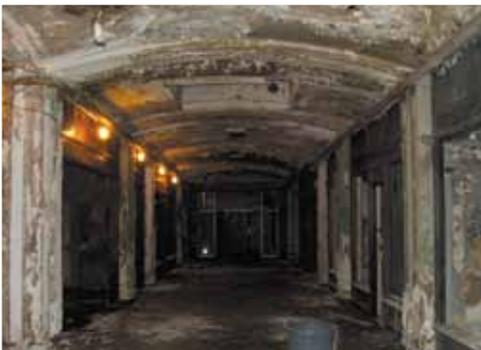
Des méthodes traditionnelles de travail du plâtre à la main et de réparation du bois et de la pierre ont permis de restituer toute sa splendeur à la galerie.

*Traditional methods were used to hand-texture plasterwork and repair wood and stone, bringing the arcade back to its original splendour.*

**En médaillon :** L'infiltration d'eau et le vandalisme avaient détruit une bonne part des pièces de bois, des vitres et de la plâtrerie décorative.

**Inset:** Water infiltration and vandalism had destroyed much of the wood, glass and decorative plasterwork.

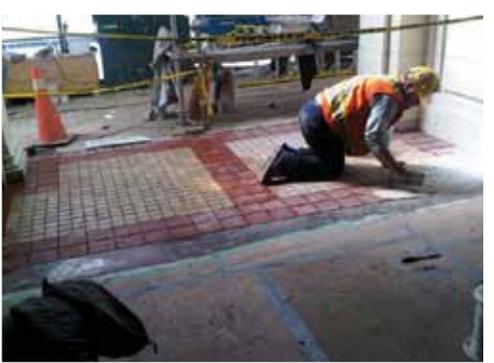
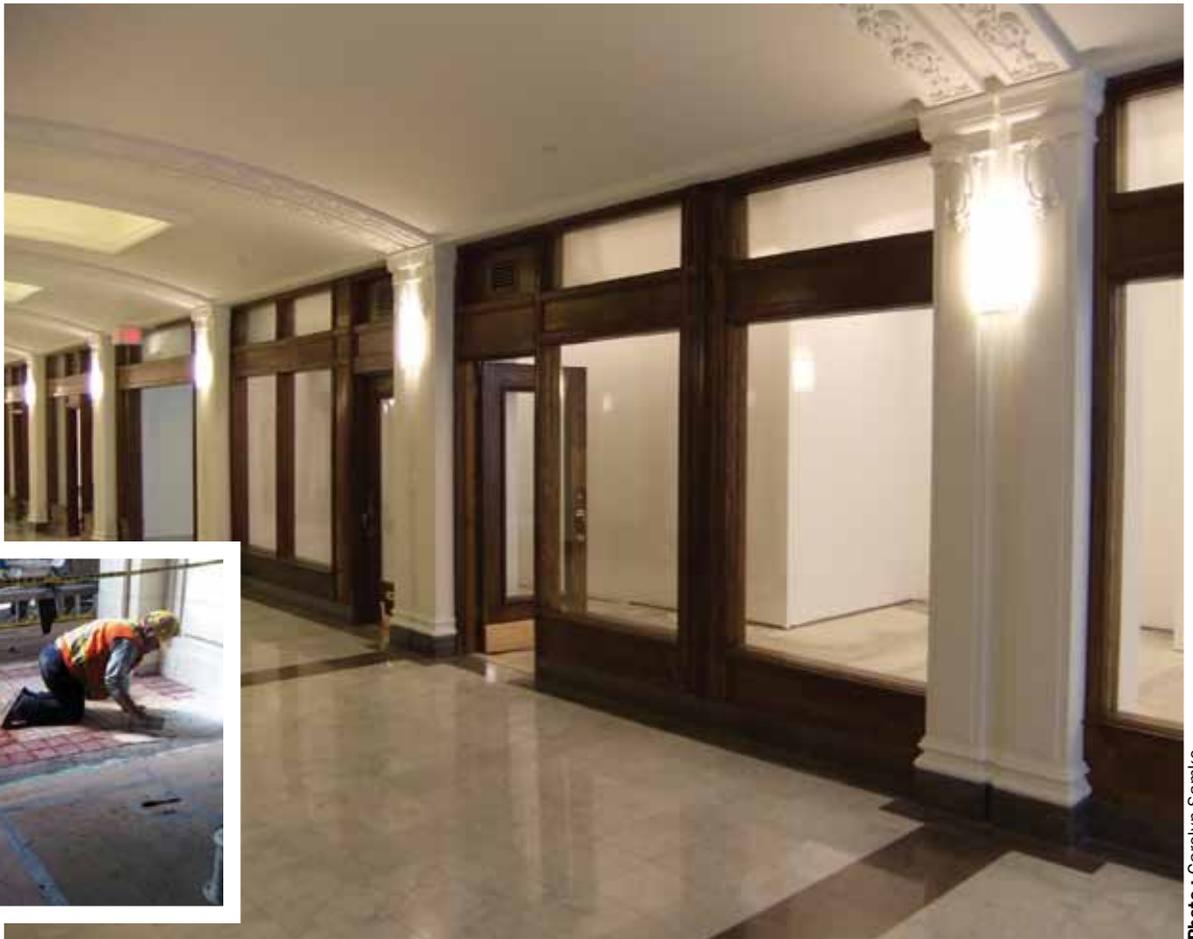
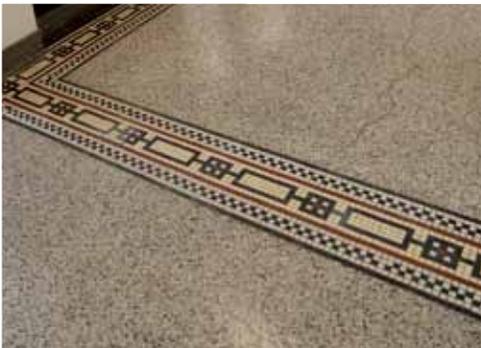
Le plancher de marbre de la galerie du rez-de-chaussée brille à nouveau, réfléchissant la plâtrerie ornementale qui a été reproduite à partir d'éléments récupérés.

Des ouvriers spécialisés ont assuré la délicate tâche de réparer et polir les planchers (au sommet, en médaillon), révélant la beauté de la mosaïque de marbre du plancher de terrazzo du deuxième niveau (en bas, en médaillon).

*The marble floor of the ground-floor arcade glistens once again, reflecting the ornamental plasterwork that was cast from salvaged pieces.*

*Specialized craftsmen did the intricate work of repairing and polishing the floors (top inset) revealing the beauty of the marble mosaic in the second-floor terrazzo floor (bottom inset).*

Dans la galerie du deuxième niveau, le plancher de terrazzo à bordure en carreaux de carrière était intact et les devantures des magasins étaient en meilleur état qu'au rez-de-chaussée.

Donovan Pauley, conservateur de la maçonnerie à l'emploi de Clifford Restorations, a inspecté le bâtiment et élaboré une stratégie détaillée pour les réparations. Des ouvriers spécialisés ont entrepris le délicat travail de restauration, polissant le marbre et posant au besoin

de nouvelles pièces assorties. Du verre de couleur correspondant à ce qui restait des deux puits de lumière d'origine a été trouvé dans un faux plafond. Même si la gypserie de l'étage ne pouvait plus être réparée en raison des dommages causés par l'infiltration d'eau, il en restait suffisamment pour permettre de la reproduire intégralement. Le plancher de terrazzo à bordure en carreaux de carrière du deuxième niveau, bien que légèrement endommagé, a été poncé et poli. Les deux escaliers aux marches en marbre ont été restaurés.

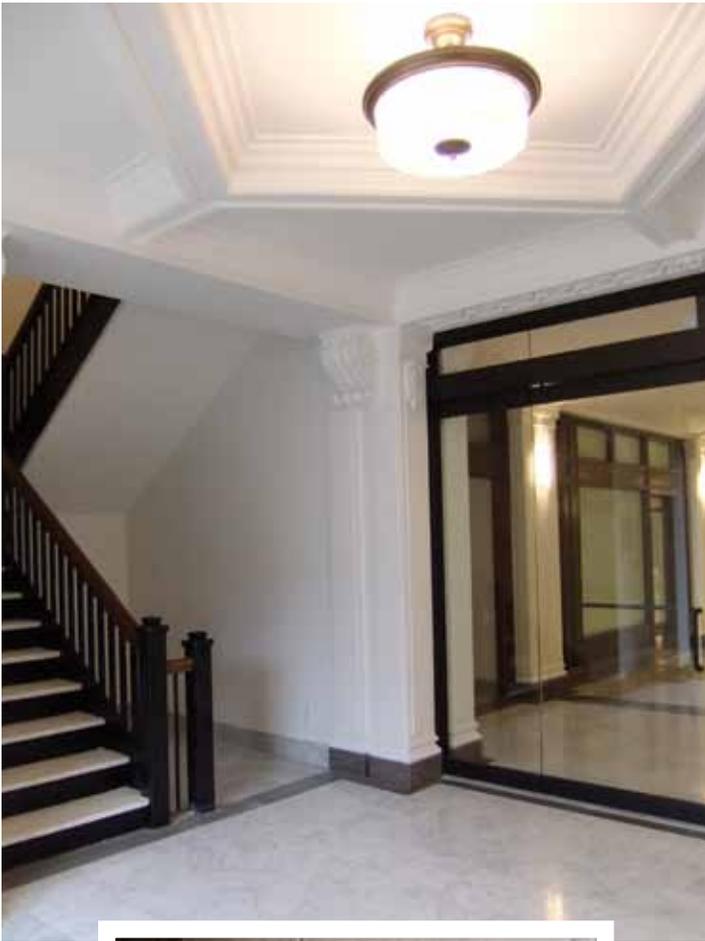
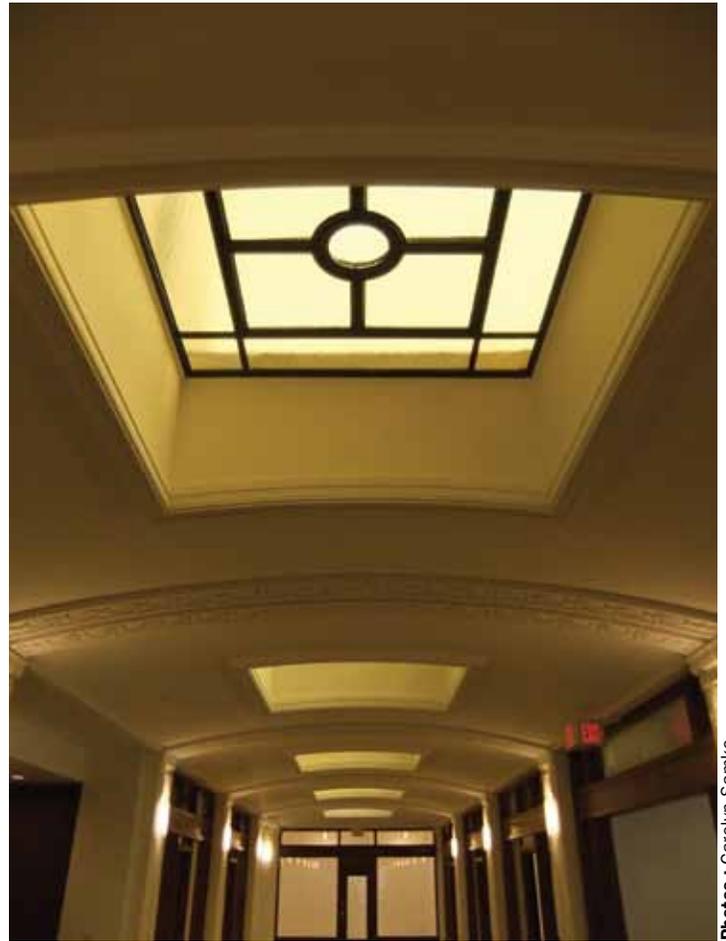
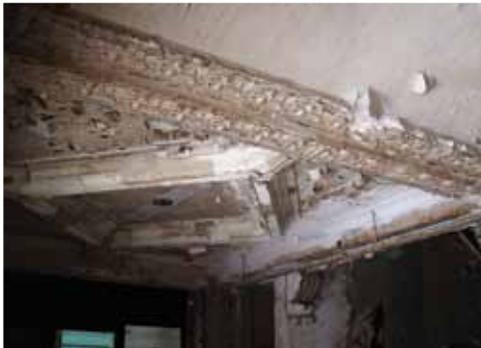
L'escalier en acier avec ses rampes en chêne et ses marches en marbre a été soigneusement restauré, tout comme les détails du plafond du foyer – qu'on voit ici avant les travaux (en médaillon). De nouveaux luminaires ont été fabriqués sur mesure par Nelson and Garrett Lighting de Toronto.

*The steel staircase with oak railings and marble steps were carefully restored, as were the details of the foyer ceiling—seen here in its as-found state (insert). New lighting fixtures were custom designed by Nelson and Garrett Lighting of Toronto.*
